Schlussbericht

der Unfalluntersuchungsstelle Bahnen und Schiffe

über die Entgleisung
vom Montag, 14. Dezember 2009
in Zürich, Bahnhof „Museumsstrasse“

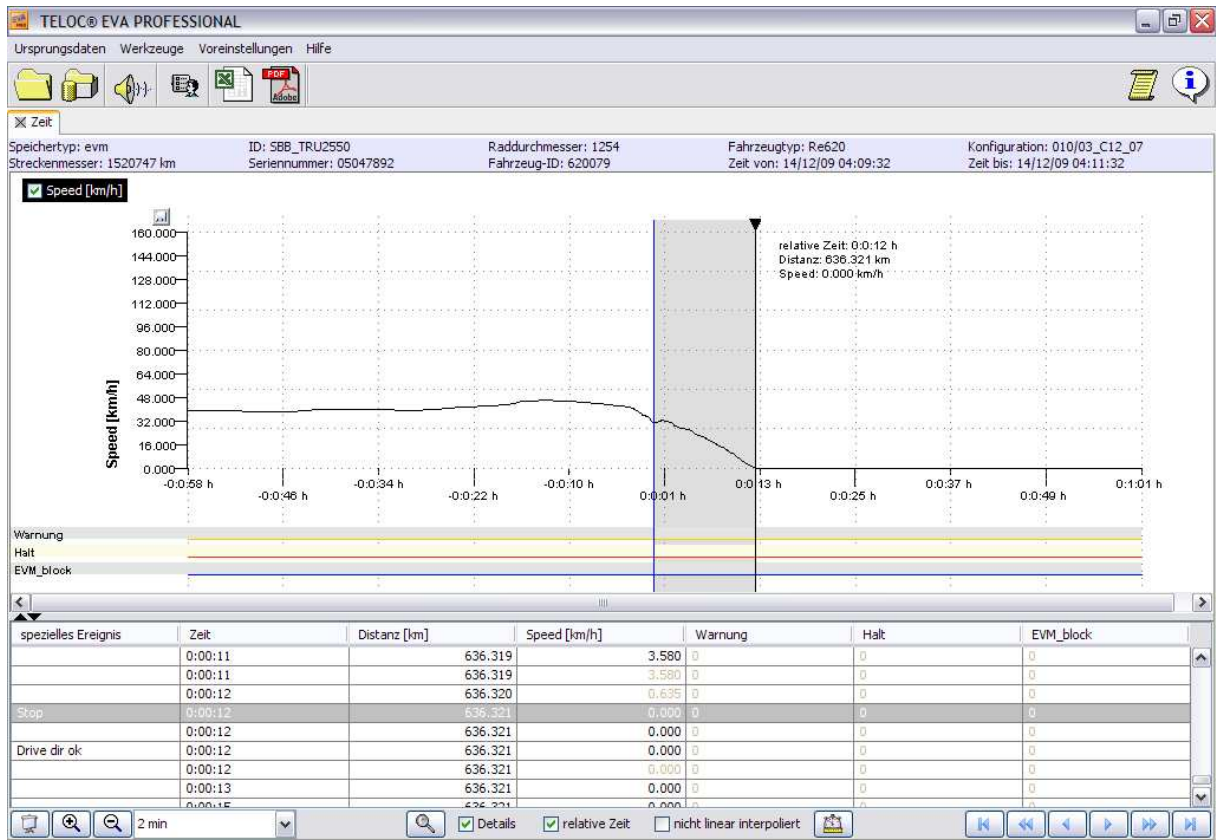
Anhang 2: Fahrdaten

Die Auswertung der Fahrdaten ergibt, dass der Lokführer (Lf) unmittelbar vor der Entgleisung mit einer Geschwindigkeit von ca. 39 km/h gefahren ist und sich somit an die für die Weichenkombination vorgeschriebene Geschwindigkeit von 40 km/h gehalten hat.

Bei der Einfahrt in den Museumsbahnhof stellte der Lf einen Anstieg der Geschwindigkeit fest. Da die Fahrt über Weichen in ablenkender Stellung mit $v=40$ km/h geführt wurde setzte er nach seinen Angaben die elektrische Bremse nicht ein sondern nur noch die pneumatische Bremse. Der Lf konnte sich nicht mehr erinnern welche Druckabsenkung er für diese Bremsung gemacht hat. Gemäss den Vorschriften ist eine Druckabsenkung von höchstens 0.5 bar zulässig. Da der Druck vom Fahrtschreiber nicht aufgezeichnet wird kann dies nicht nachvollzogen werden.

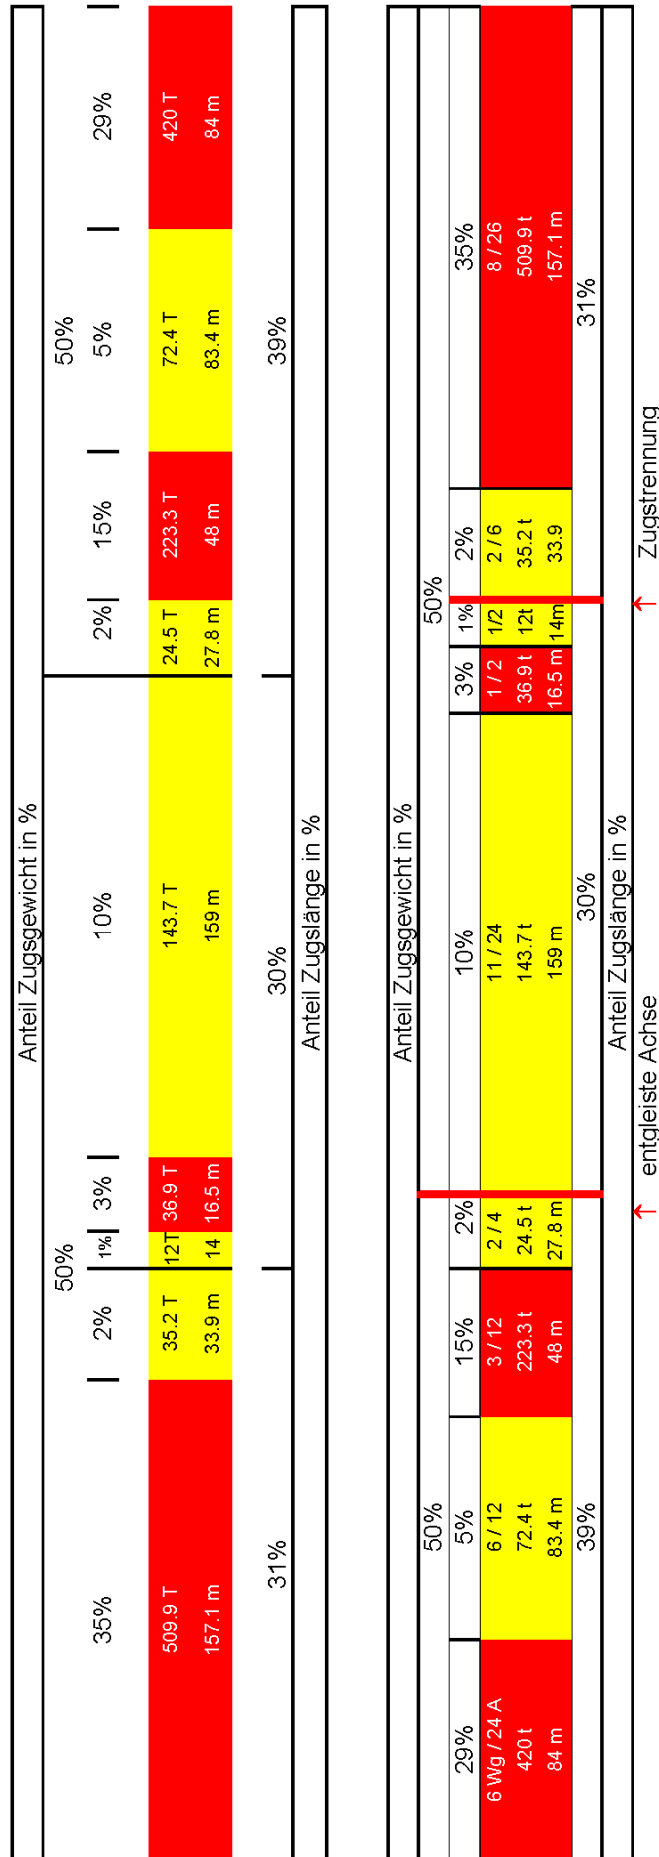
Anhang 3: Lastverteilung im Zug

- Die Anhängelast war sehr heterogen im Zugsverband verteilt. (siehe Anhang 3)
- Am Schluss des Zuges war eine sehr schwere Wagengruppe eingereiht.
- Die Einfahrt in den Bahnhof „Museumsstrasse“ weist ein Gefälle von 28 Promille auf.

- Die Bremsen am Zugschluss sprachen wegen der Länge des Zuges verzögert an. Dadurch war der vordere Zugsteil bereits gebremst während die Bremsen des hinteren Zugsteils noch nicht angesprochen hatten.

- Zu Beginn des Bremsvorgangs befanden sich die leichten Ks-Wagen auf der ablenkenden 40-er Weiche. Diese wurden durch die im vorderen Zugsteil aufgebaute Bremskraft und durch die Stosskraft der hinten auflaufenden, sich im Gefälle von 28 Promille befindenden, schweren noch ungebremsten Wagen aus den Schienen gedrückt.

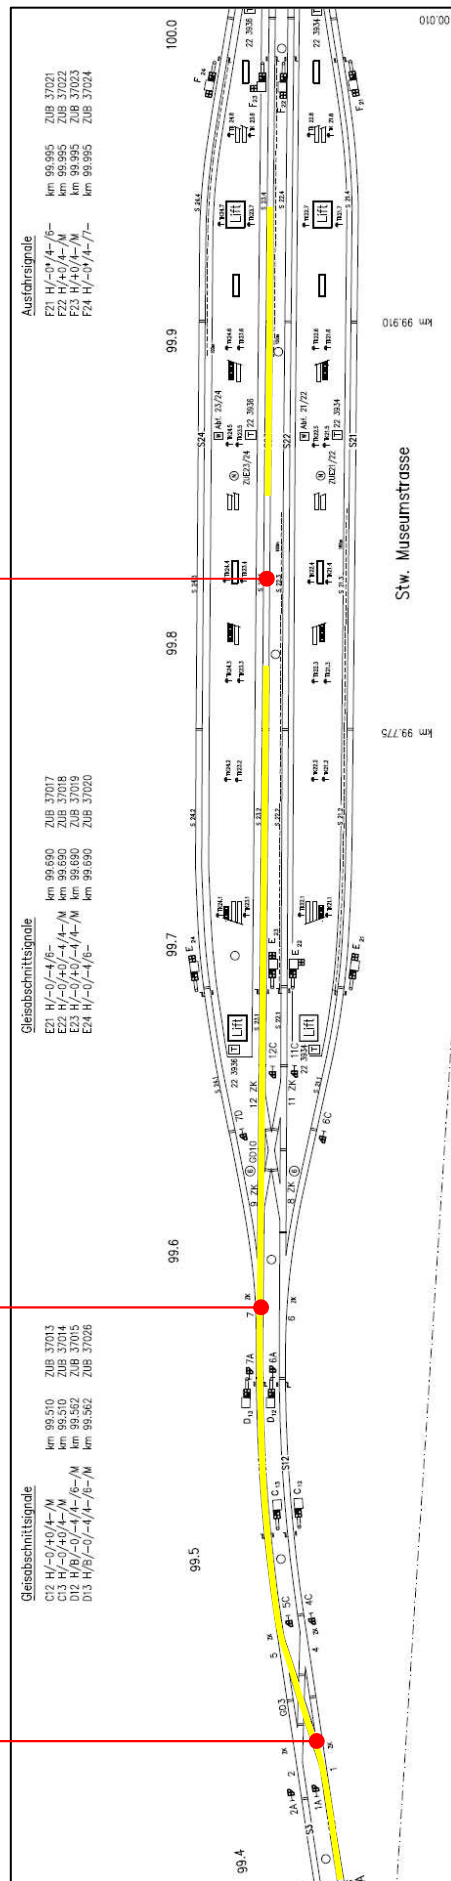
Anhang 4: Gleisplan

Zugstrennung
in Endlage: 40 m Lücke

Unfallendlage
Ks-Wagen

Entgleisungsstelle

- Durch betriebliche Anordnungen ist sicherzustellen, dass Güterzüge den Bahnhof „Museumsstrasse“ nicht über Weichen in ablenkender Stellung befahren.

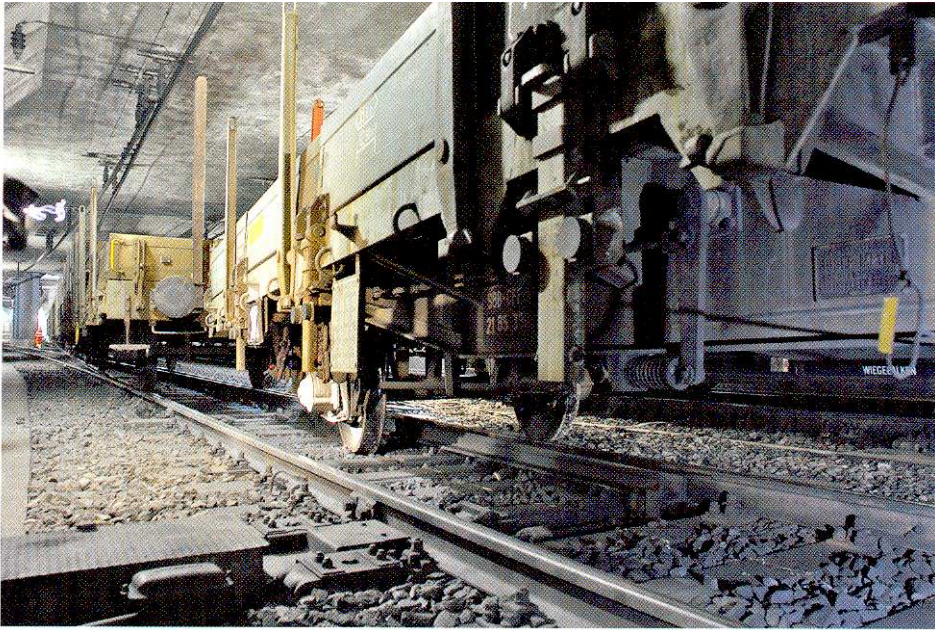
- Die steife Bauweise der Ks-Wagen in Kombination mit den montierten kleinen, runden Puffern haben die Entgleisung begünstigt.

Foto 1: entgleister Ks-Wagen

- Bei den Ks-Wagen sind die kleinen runden Puffer zu ersetzen.
