Schlussbericht

über die Entgleisung eines
Reisezuges

vom 5. Juni 2016

in Horw (LU)

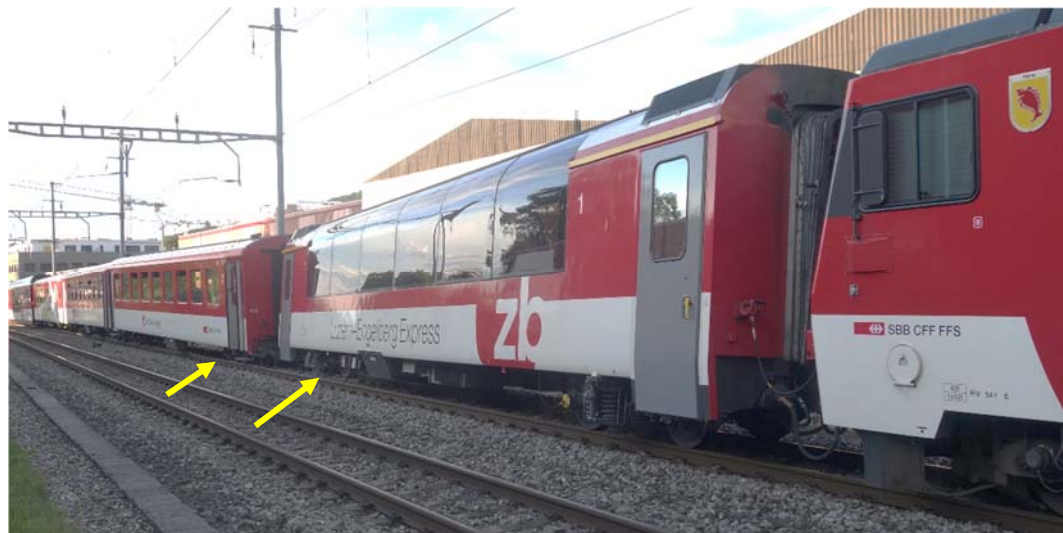
Abbildung 3: Situation nach dem Stillstand des Zuges. Die ersten beiden Wagen sind mit den gegenüberliegenden Laufdrehgestellen entgleist (Pfeile).

Das entgleiste Laufdrehgestell von Wagen Panorama As 103 war im Schotter eingegraben.

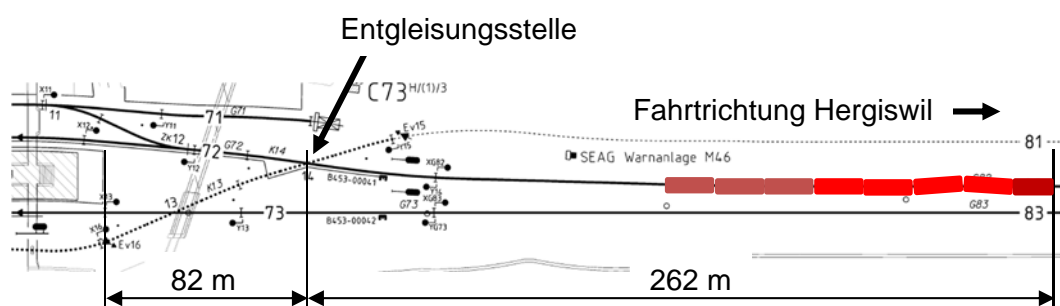
Bei der Gleisdurchschneidung 14 war der in Fahrtrichtung rechte Spurhalter zur Hälfte weggebrochen und lag verbogen rund 40 m weiter in Fahrtrichtung rechts vom Gleis.

An der Gleisdurchschneidung 14 waren an verschiedenen Stellen in den Schwellen Einkerbungen durch die Radkränze, an den Schienen Reib-, Anschlag-, Aufstieg- und Überfahrspuren sowie beschädigte oder abgerissene Gleisbefestigungen und Weichenteile festzustellen.

Nach dem Ende des Perrons in Horw Gleis 2, Fahrtrichtung Hergiswil, beginnt in rund 82 m Entfernung die Gleisdurchschneidung 14. Rund 262 m danach kam die Zugspitze des entgleisten Zuges zum Stillstand.

Abbildung 5: Situation an der Unfallstelle.

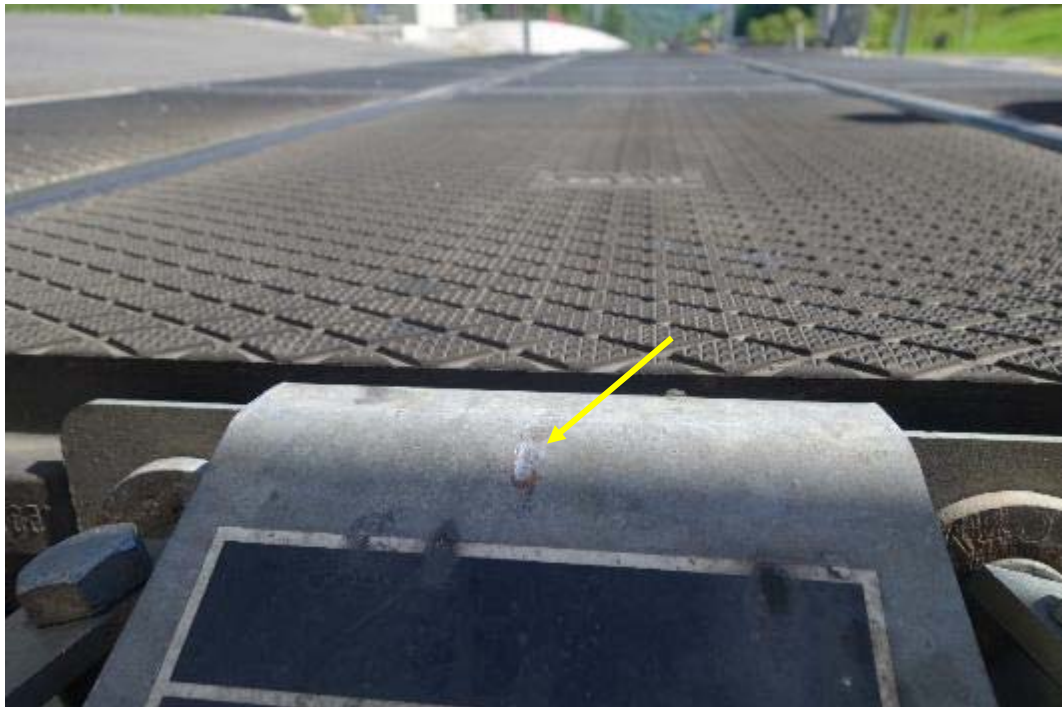
Am Bahnübergang vor Grafenort konnten in der Mitte des Gleises Anschlagspuren an der Kante zur Strassendecke festgestellt werden. Im weiteren Streckenverlauf Richtung Luzern waren immer stärkere Beschädigungen bei den Bahnübergängen im Bereich Mitte des Gleises festzustellen. Es folgten auch zunehmend und deutlicher werdende Schleifspuren über die Länge der Bahnübergänge.

Abbildung 6: Anschlagspuren am Bahnübergang bei Grafenort (Pfeil).

Die immer deutlicher werdenden Anschlagspuren bei den Bahnübergängen zwischen Grafenort und Stans zeigen, dass an einem Fahrzeug in der Mitte ein harter Gegenstand immer weiter absank. In dieser Position befindet sich an einem Laufdrehgestell bei den Wagen das Bremszahnrad.

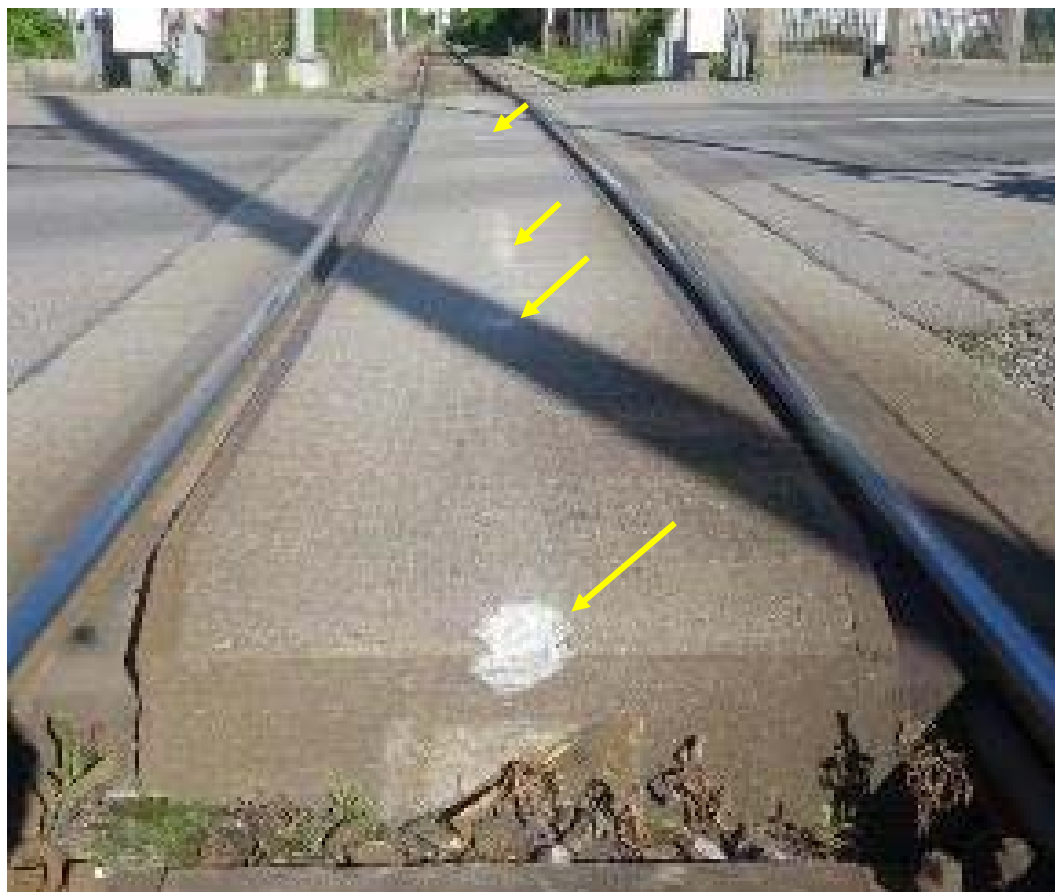
Abbildung 7: Anschlag- und Schleifspuren am Bahnübergang bei Stans (Pfeile).

Ein immer weiter absinkender Gegenstand deutet auf eine zunehmende Lockerung dessen Befestigung hin.

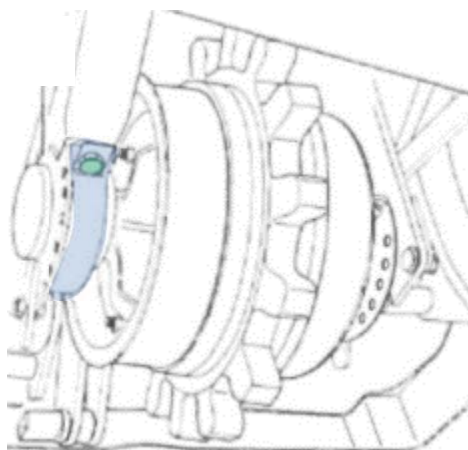
Abbildung 9: Bremszahnrad zum Laufdrehgestell SIG-90, Sicht von unten. Eine der beiden Lagerhalbschalen zum Bremszahnrad (blau) und eine der je Lagerschale zwei Befestigungsschrauben (grün). Die zweite Lagerhalbschale befindet sich auf der gegenüberliegenden Seite des Zahnrads (im Bild nicht sichtbar).

Beim entgleisten Laufdrehgestell des ersten Reisezugwagens Panorama As 103 wurde festgestellt, dass das Bremszahnrad lediglich auf der in Fahrtrichtung linken Seite in der lose herabhängenden unteren Lagerhalbschale hing. Die Lagerhalbschale wurde an einer etwas herausgedrehten und verbogenen Schraube gehalten. Die zweite Schraube für die Befestigung der Lagerhalbschale war nicht vorhanden und das zugehörige Innengewinde war ohne Beschädigung.

Die untere Lagerhalbschale auf der in Fahrtrichtung rechten Seite fehlte vollständig. Ebenso waren beide Schrauben dieser Lagerhalbschale nicht vorhanden. Sie waren auch nicht unter den an der Unfallstelle eingesammelten Teilen. Die zugehörigen Innengewinde waren ohne Beschädigungen.

Bei einem Herausreissen oder einem Bruch einer Befestigungsschraube zur Lagerhalbschale als Folge der Entgleisung wäre das Innengewinde beschädigt oder ein Bruchstück im Gewinde zurückgeblieben. Die intakten Innengewinde zeugen davon, dass sich die Schrauben durch die auftretenden Vibrationen während der Fahrten nach und nach gelockert und vollständig herausgedreht hatten.

Auf diese Weise gingen drei der vier Befestigungsschrauben nach und nach verloren. Die Schrauben waren somit bereits vor der Entgleisung nicht mehr vorhanden.

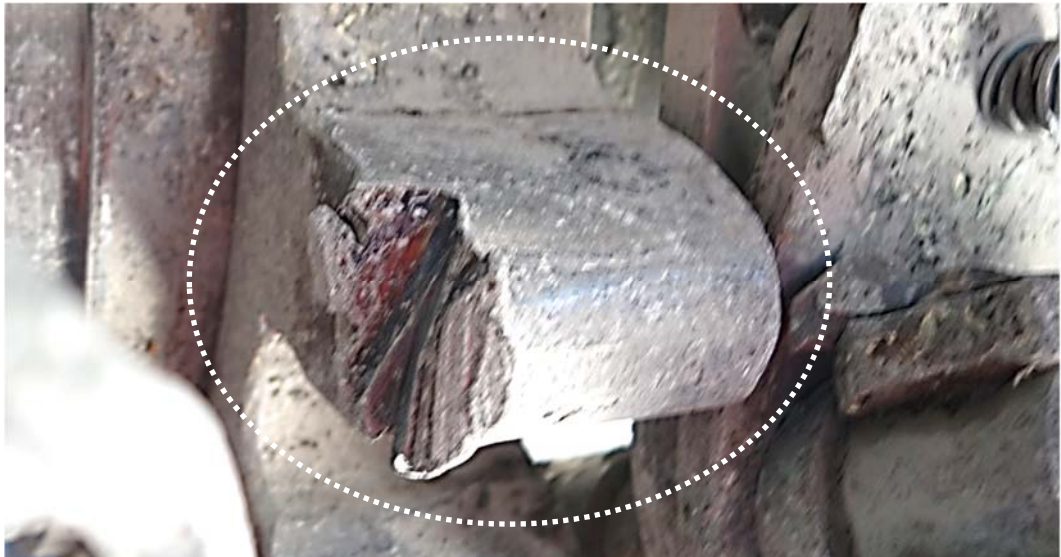
Am Bremszahnrad war an einem Zahn ein massiver Einschlag bzw. Materialausbruch festzustellen.

Abbildung 10: Ausbruch an einem Zahn des Bremszahnrad des Reisezugwagens Panorama As 103.

Der grössere Materialausbruch an einem Zahn des Bremszahnrad deutet auf eine sehr starke Gewalteinwirkung hin.

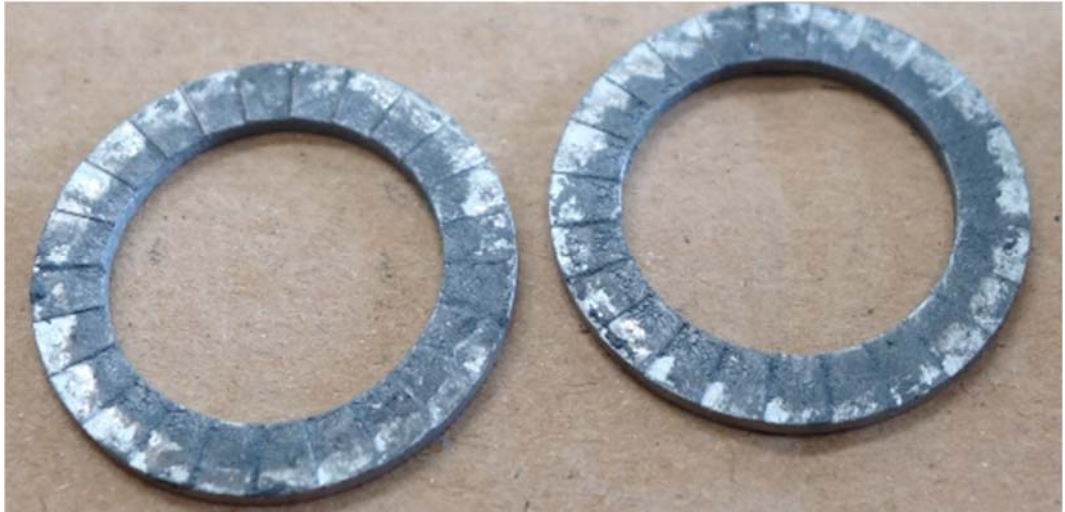
Die bei der Zahnstangenstrecke gefundene Schraube ist identisch mit der noch vorhandenen, verbogenen Schraube zur Befestigung der Lagerhalbschale. Als Schraubensicherung war eine Keilsicherungsscheibe Marke Nord Lock vorgesehen. Diese Keilsicherungsscheibe war bei der gefundenen wie auch bei der verbogenen Schraube noch vorhanden.

Die zusammen mit der Schraube gefundene Schraubensicherung Marke Nord Lock wies keine Spuren auf, die auf ein Festziehen deuteten. Ebenso war kein Gegenabdruck am Schraubenkopf festzustellen.

Das Gewinde der gefundenen Schraube wies keine Beschädigungen auf.

Abbildung 11: Die zwei Scheiben der Schraubensicherung Marke Nord Lock der gefundenen Schraube mit noch nicht abgenutzter Verzahnung.

Bei Keilsicherungsscheiben ist nur schwer visuell nachzukontrollieren, ob die Schrauben angezogen wurden. Auch bei von Hand ganz eingedrehten Schrauben liegen die Keilsicherungsscheiben dicht aufeinander. Das Erscheinungsbild ändert auch nach dem Festziehen nicht.

Aus diesen Gründen kann geschlossen werden, dass die vier Befestigungsschrauben für die beiden Lagerhalbschalen zum Bremszahnrad nicht festgezogen waren. Die Schrauben wurden lediglich von Hand soweit eingedreht, dass die noch lose Befestigung bei den Kontrollen vom 30. März 2016 und 26. Mai 2016 visuell nicht erkannt wurde.
