Schlussbericht

über die Entgleisung eines
Reisezuges

vom 5. Juni 2016

in Horw (LU)

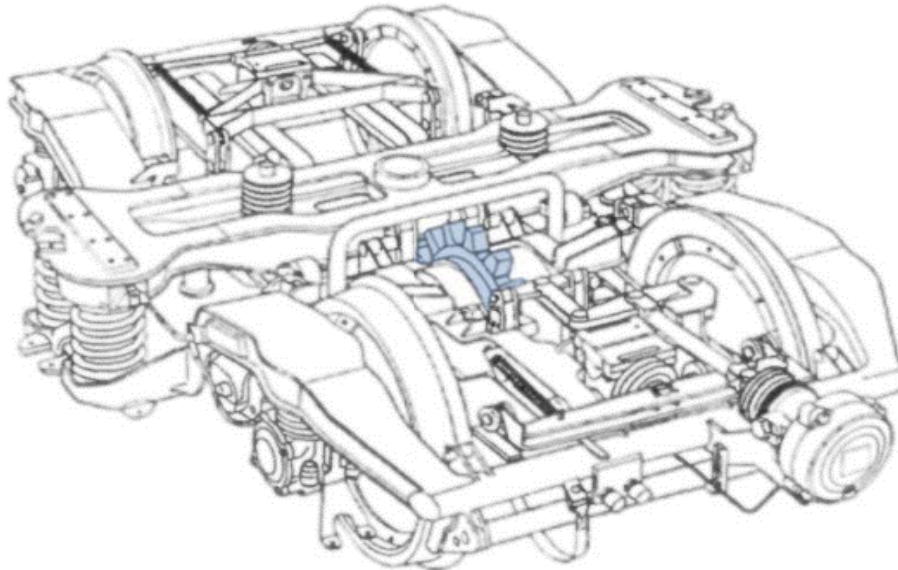
Abbildung 8: Laufdrehgestell SIG-90 mit Bremszahnrad (blau) des Reisezugwagens Panorama As 103, Sicht von oben.

Beim entgleisten Laufdrehgestell des ersten Reisezugwagens Panorama As 103 wurde festgestellt, dass das Bremszahnrad lediglich auf der in Fahrtrichtung linken Seite in der lose herabhängenden unteren Lagerhalbschale hing. Die Lagerhalbschale wurde an einer etwas herausgedrehten und verbogenen Schraube gehalten. Die zweite Schraube für die Befestigung der Lagerhalbschale war nicht vorhanden und das zugehörige Innengewinde war ohne Beschädigung.

Die untere Lagerhalbschale auf der in Fahrtrichtung rechten Seite fehlte vollständig. Ebenso waren beide Schrauben dieser Lagerhalbschale nicht vorhanden. Sie waren auch nicht unter den an der Unfallstelle eingesammelten Teilen. Die zugehörigen Innengewinde waren ohne Beschädigungen.

Am Bremszahnrad war an einem Zahn ein massiver Einschlag bzw. Materialausbruch festzustellen.
